Zufahrt gesperrt!

Der Sperrriegel in Schloss Steinau an der Straße

Der Sperrriegel

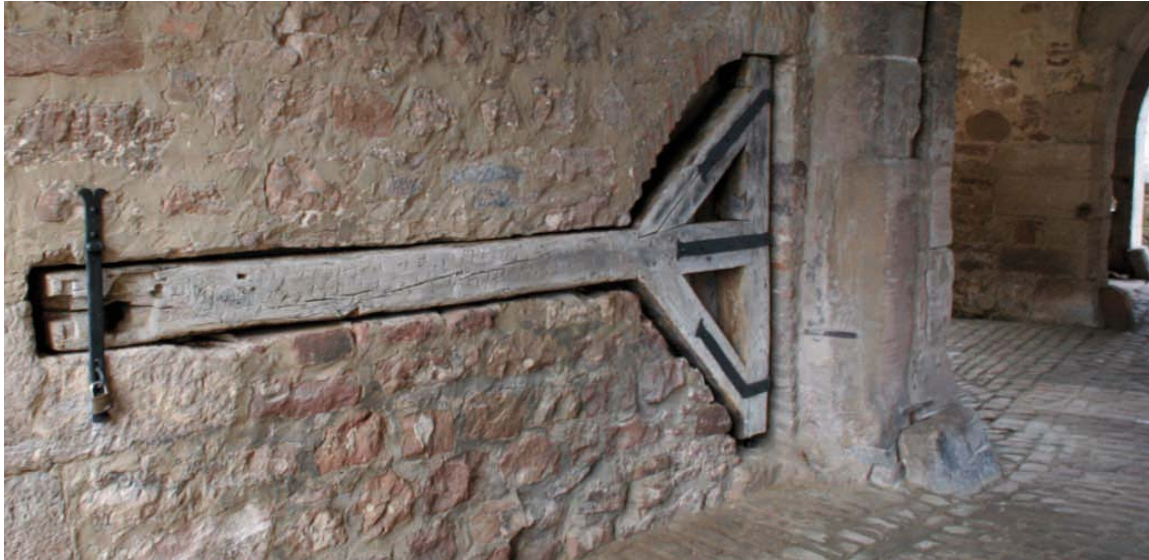
Im Schloss Steinau an der Straße befindet sich im Durchgang des Nordflügels hinter dem inneren Torbogen ein hölzerner Sperrriegel, der früher bei verschlossenen Toren den Widerstand gegen Eindringlinge verstärkt hatte. Nachdem das Tor entfernt worden ist, gab es auch für den Sperrriegel keine Funktion mehr und er wurde deshalb in die Bruchsteinwand eingeputzt. Ein weiterer Grund für die Fixierung in der Wand war der schadhafte untere Bereich des Pfostens, der durch die häufige Drehbewegung und aufsteigende Feuchte Würfelbruch aufwies und ca. 25 cm weg gebrochen war.

Der Riegel besteht aus einem senkrechten Pfosten, der drehbar in einer oberen und unteren Pfanne aus Sandstein eingelassen wurde. Am Pfosten ist mittig der Querriegel eingezapft, dessen Gewicht durch zwei schräge Stützen abgefangen wird. Die Konstruktion ist insgesamt mit Schlitz- und Zapfenverbindungen ausgeführt und mit Holzdübeln gesichert. Zusätzlich werden die Verbindungen durch schwere Eisenbänder verstärkt.

Nach Ausbau und Transport in die Restaurierungswerkstätten der Schlösserverwaltung in Bad Homburg wurde die Konstruktion zerlegt. Dabei sind die Verbindungen überprüft, Fehlstellen ergänzt und retuschiert worden. Die fehlenden schmiedeeisernen Bänder sowie der untere Drehpunkt wurden rekonstruiert. Nun ist die Funktion vor Ort wieder gegeben, was bei Führungen anschaulich demonstriert werden kann.

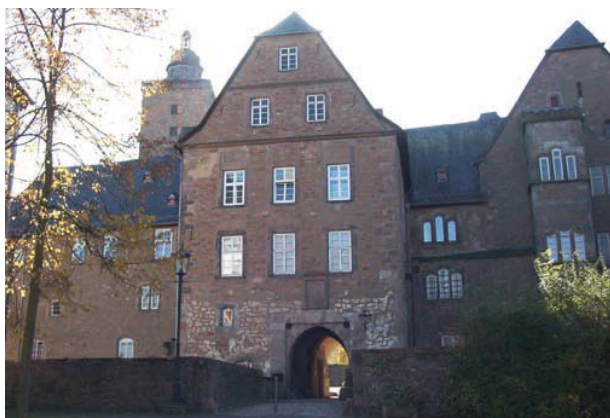
Zugangstor zum Schloss Steinau mit dem erhaltenen Sperrriegel
